Mowi ASA 964 118 191 - Søknad om endring lokalitet 29576 Kalvik i Sørfold kommune - Oversendelse av søknad for offentlig utlysning og kommunal behandling, og til sektor til orientering

Forundersøkelse ved Kalvik i Sørfold kommune, mai 2021

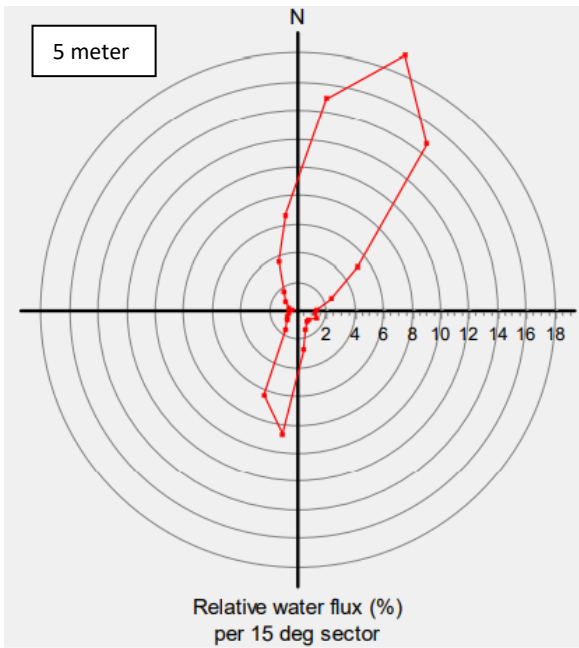
Figur 4: Vanntransport ved Kalvik. Målingene på 5 og 15 meters dyp vises som relativ vannfluks (%), og målingene på 61 og 153 meters dyp vises som vanntransport $m^3/m^2/dag$ for hver 15° sektor.

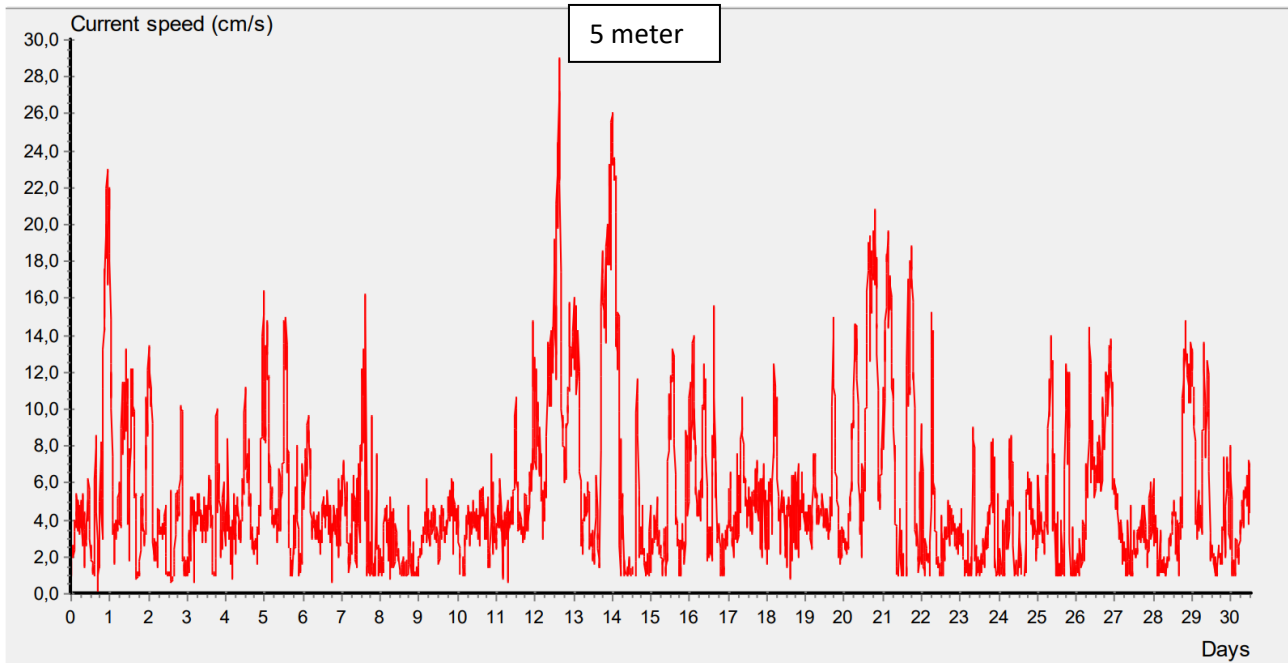
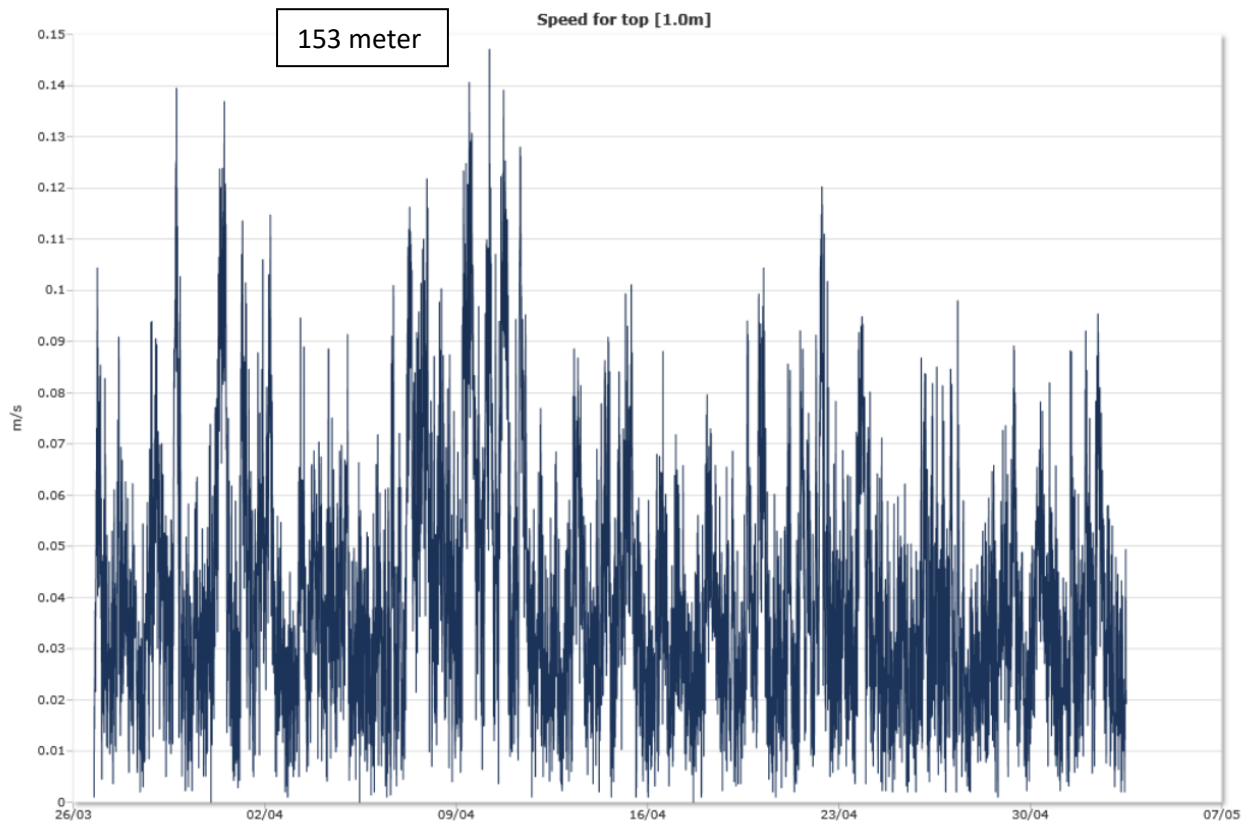
Figur B-1: Vannstrømhastighet (cm/s) på 5, 15, 61 og 153 meters dyp ved Kalvik.

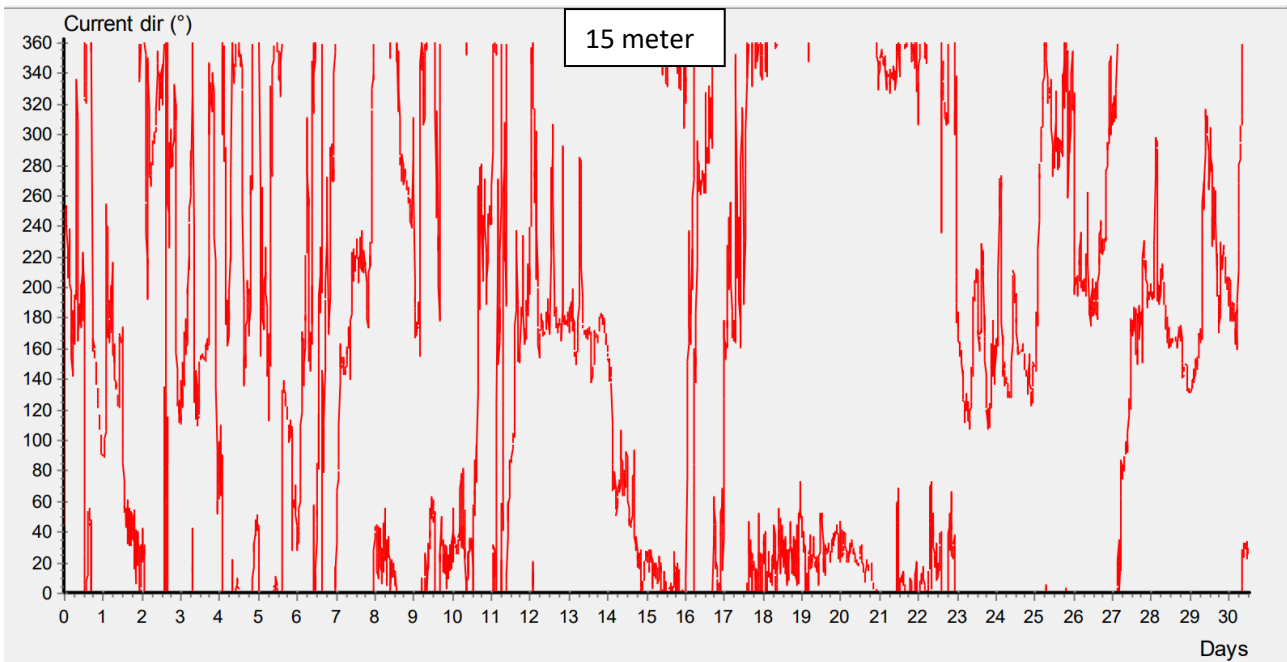
Figur B-2: Vannstrømretning (°) på 5, 15, 61 og 153 meters dyp ved Kalvik. Oppgitt som retningen vannstrømmen beveger seg mot.

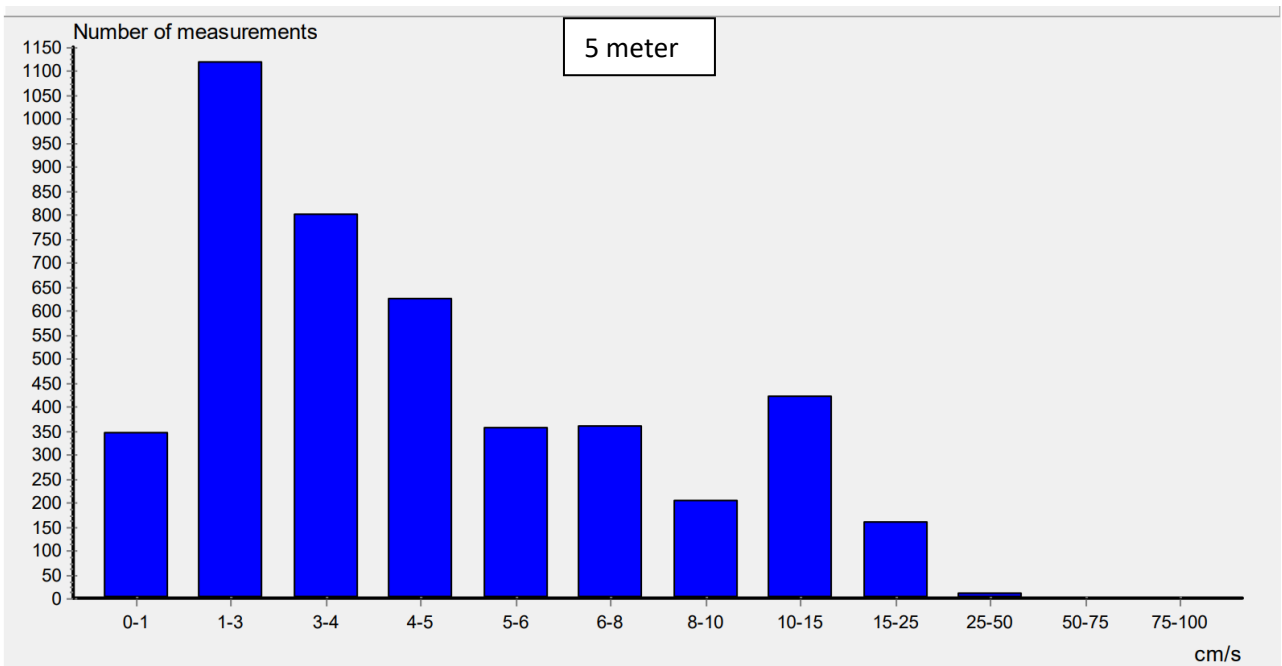
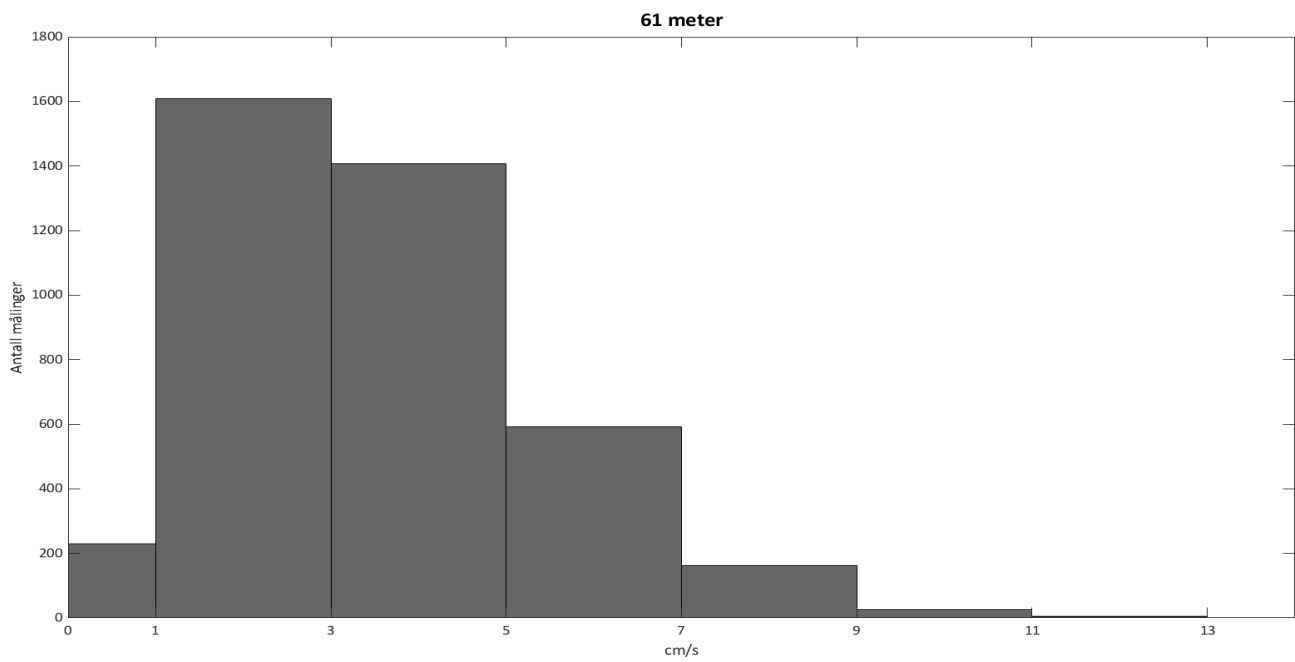
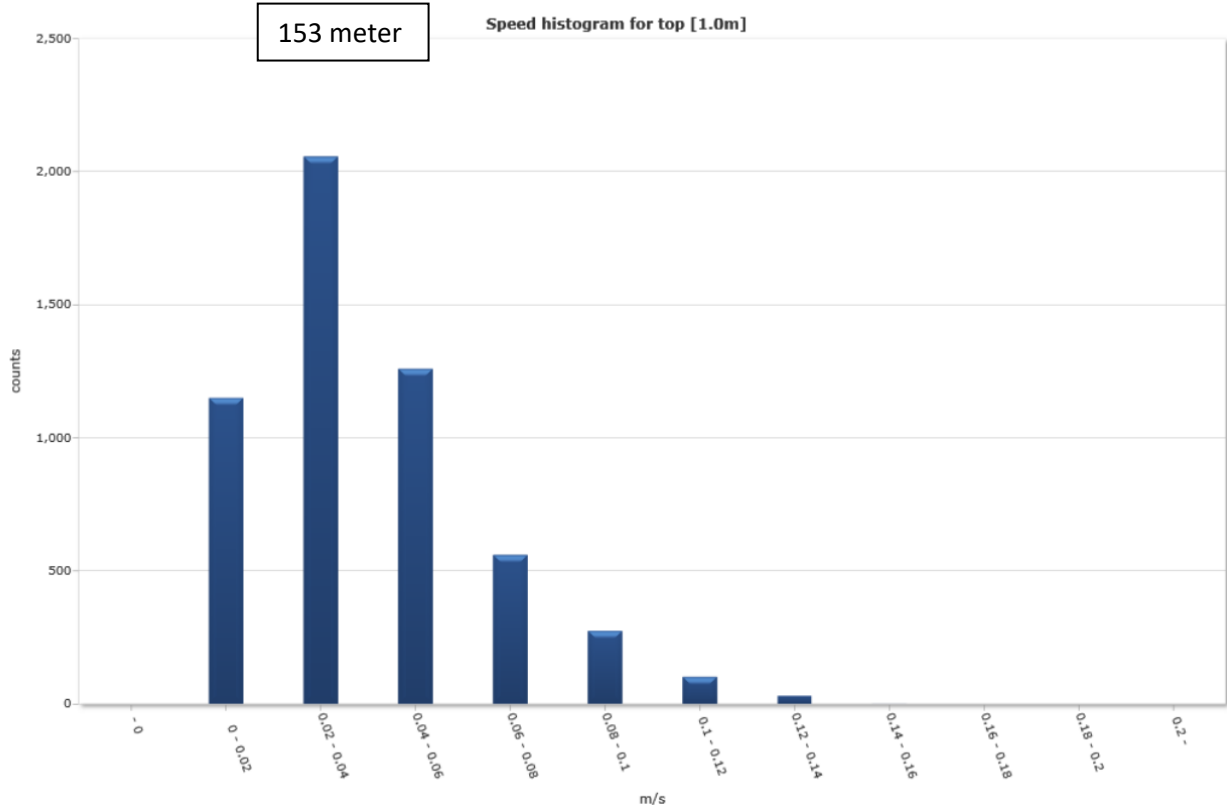
Figur B-3: Frekvensfordeling av vannstrømhastighet på 5, 15, 61 og 153 meters dyp ved Kalvik.

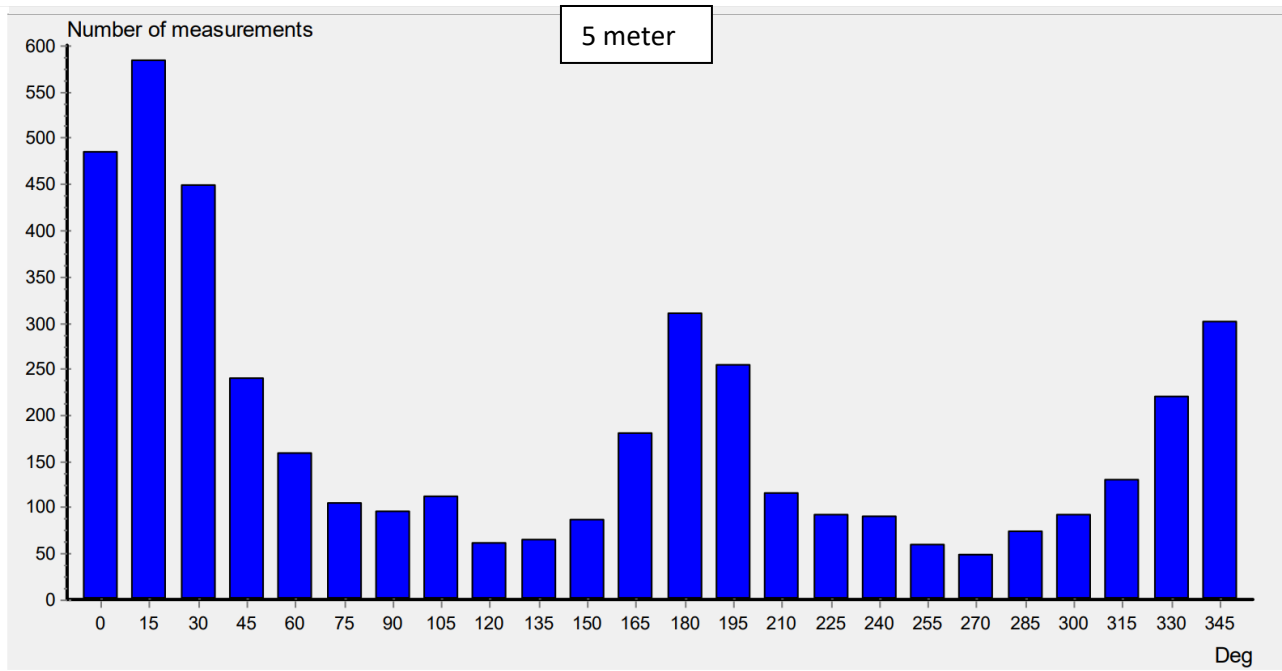
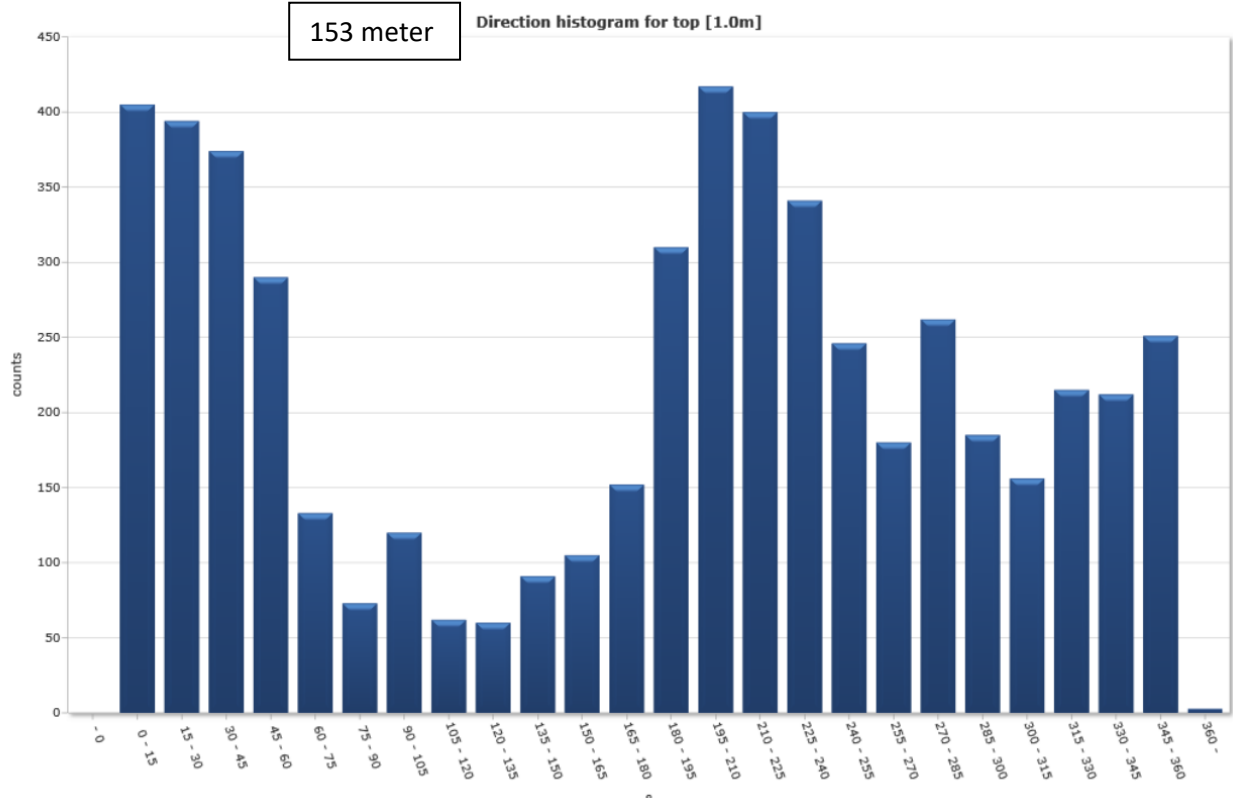
Figur B-4: Frekvensfordeling av vannstrømretning for hver 15° sektor på 5, 15, 61 og 153 meters dyp ved Kalvik. Oppgitt som retningen vannstrømmen beveger seg mot.

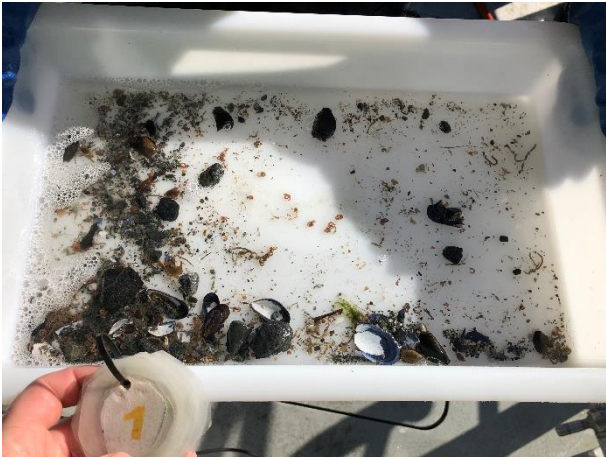
Figur 6: Bilde som viser sedimentet fra stasjon 1. Sedimentet besto av grus, skjellsand og stein. Foto: Aqua Kompetanse AS.

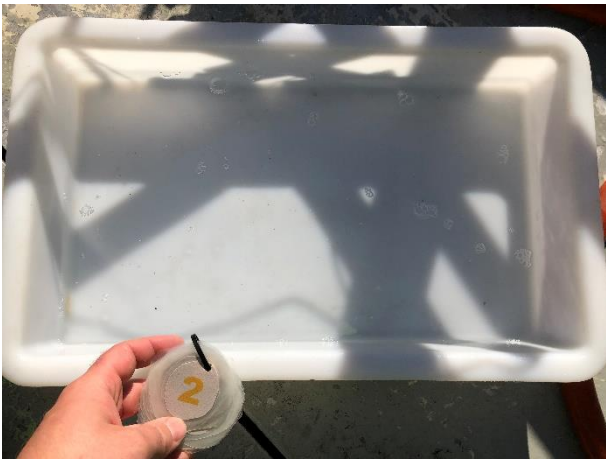
Figur 7: Bilde som viser sedimentet fra stasjon 2. Sedimentet besto av fjellbunn. Foto: Aqua Kompetanse AS.

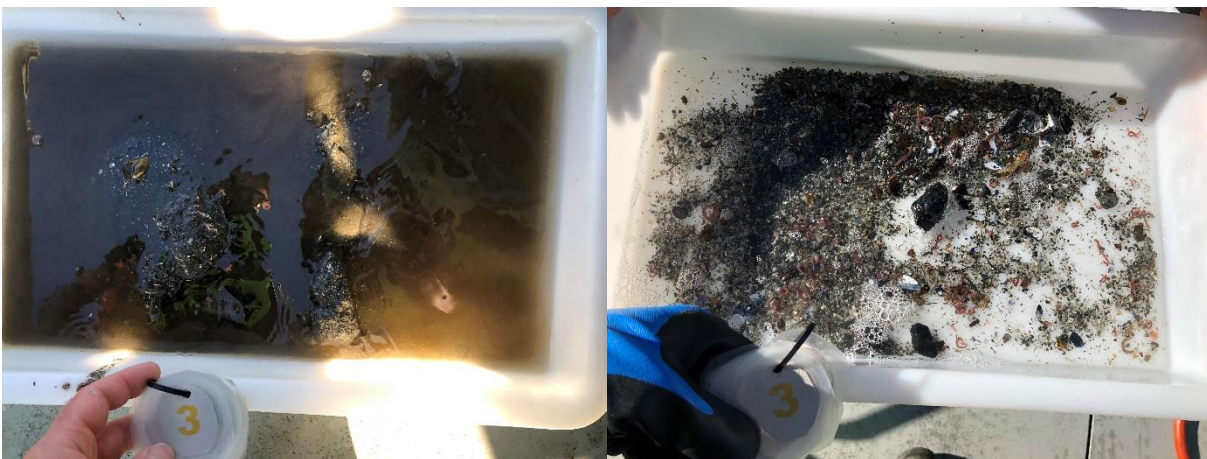
Figur 8: Bilder som viser sedimentet fra stasjon 3 før og etter siling. Sedimentet besto av silt, grus og stein. Foto: Aqua Kompetanse AS.

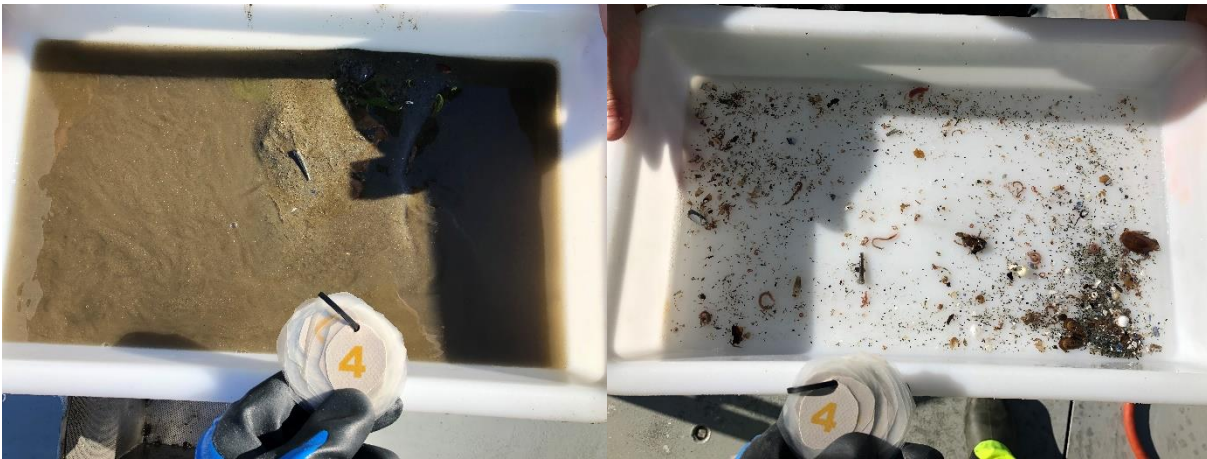
Figur 9: Bilder som viser sedimentet fra stasjon 4 før og etter siling. Sedimentet besto av silt, grus og skjellsand. Foto: Aqua Kompetanse AS.

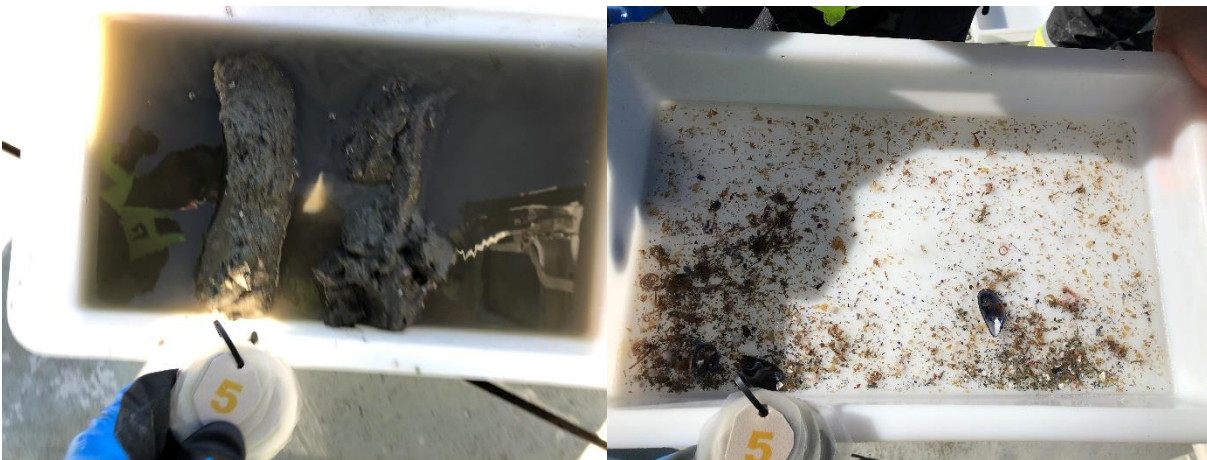
Figur 10: Bilder som viser sedimentet fra stasjon 5 før og etter siling. Sedimentet besto av silt og skjellsand. Foto: Aqua Kompetanse AS.

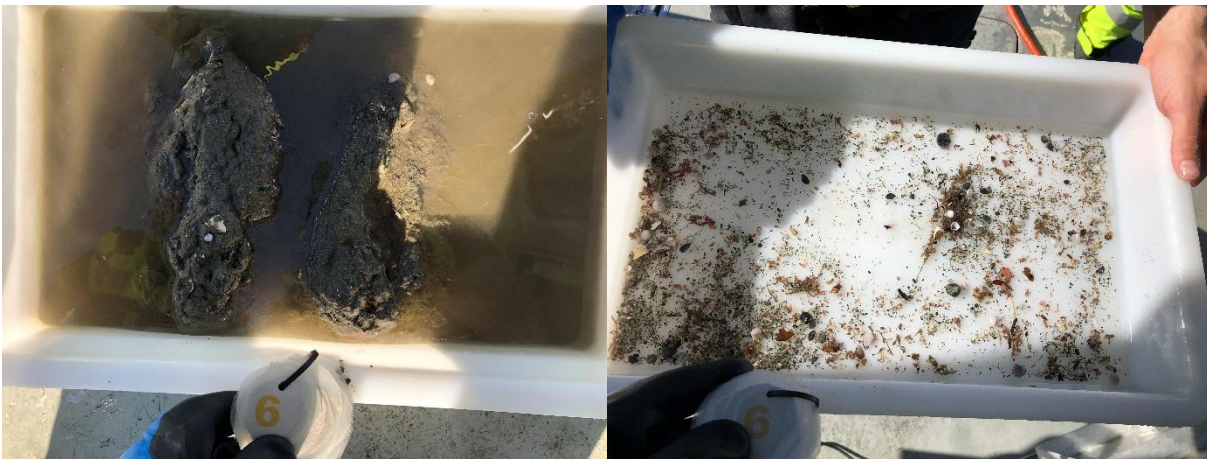
Figur 11: Bilder som viser sedimentet fra stasjon 6 før og etter siling. Sedimentet besto av silt, grus og skjellsand. Foto: Aqua Kompetanse AS.

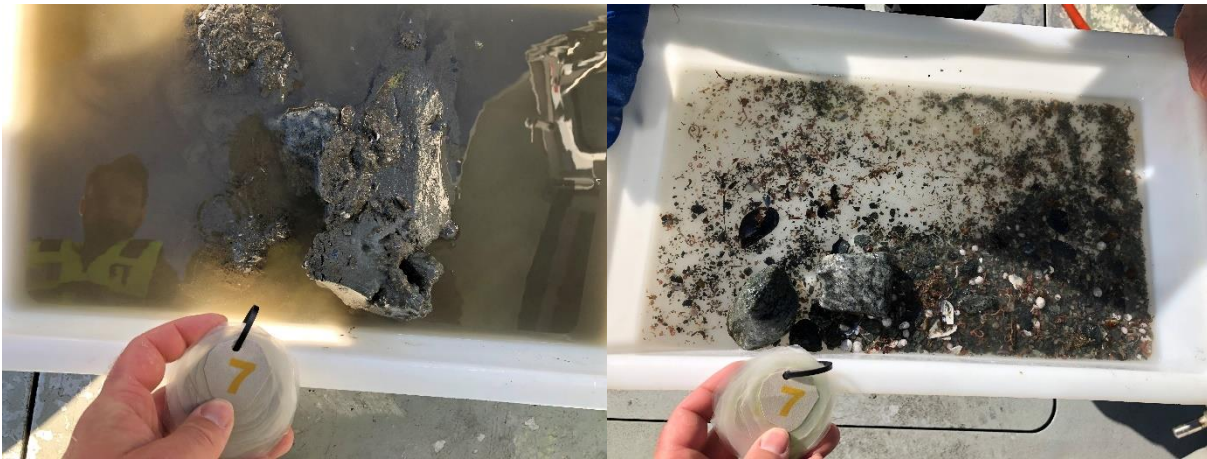
Figur 12: Bilder som viser sedimentet fra stasjon 7 før og etter siling. Sedimentet besto av leire, silt, grus og stein. Foto: Aqua Kompetanse AS.

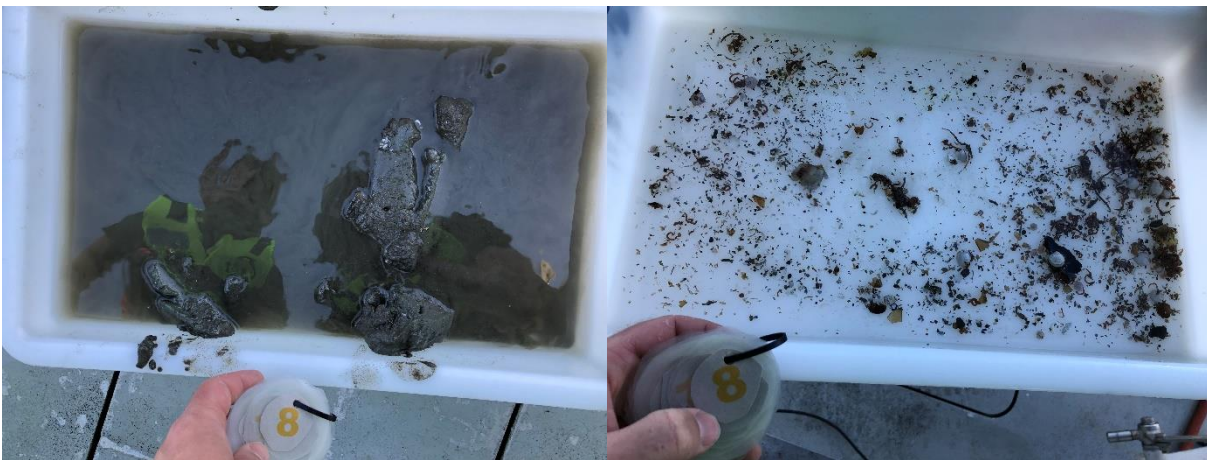
Figur 13: Bilder som viser sedimentet fra stasjon 8 før og etter siling. Sedimentet besto av leire og silt. Foto: Aqua Kompetanse AS.

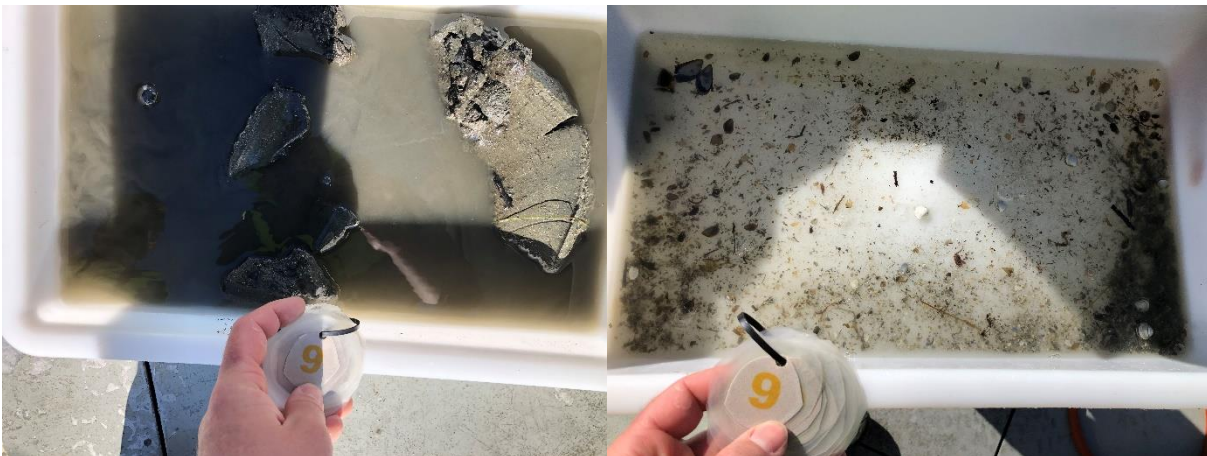
Figur 14: Bilder som viser sedimentet fra stasjon 9 før og etter siling. Sedimentet besto av leire, silt og skjellsand. Foto: Aqua Kompetanse AS.

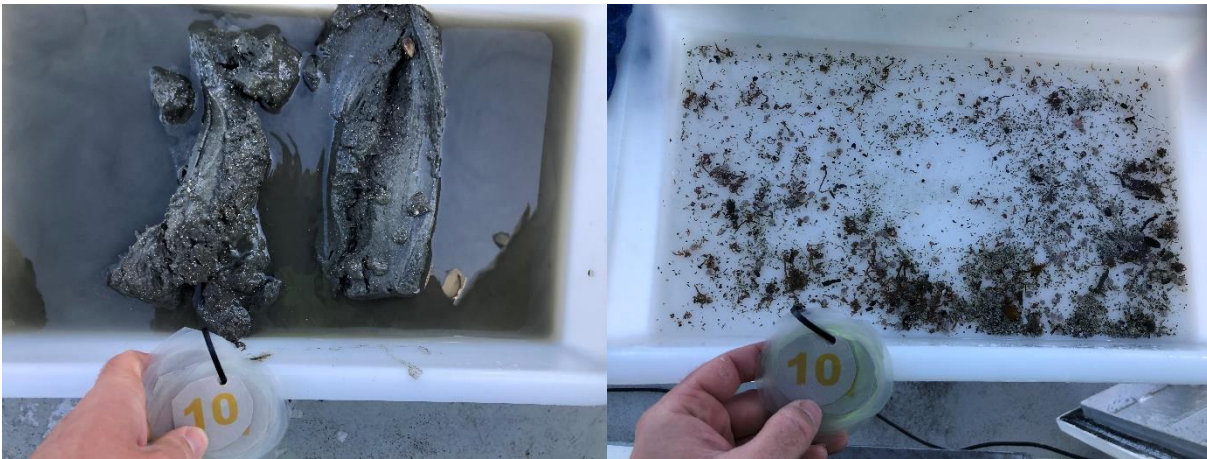
Figur 15: Bilder som viser sedimentet fra stasjon 10 før og etter siling. Sedimentet besto av leire, silt og skjellsand. Foto: Aqua Kompetanse AS.

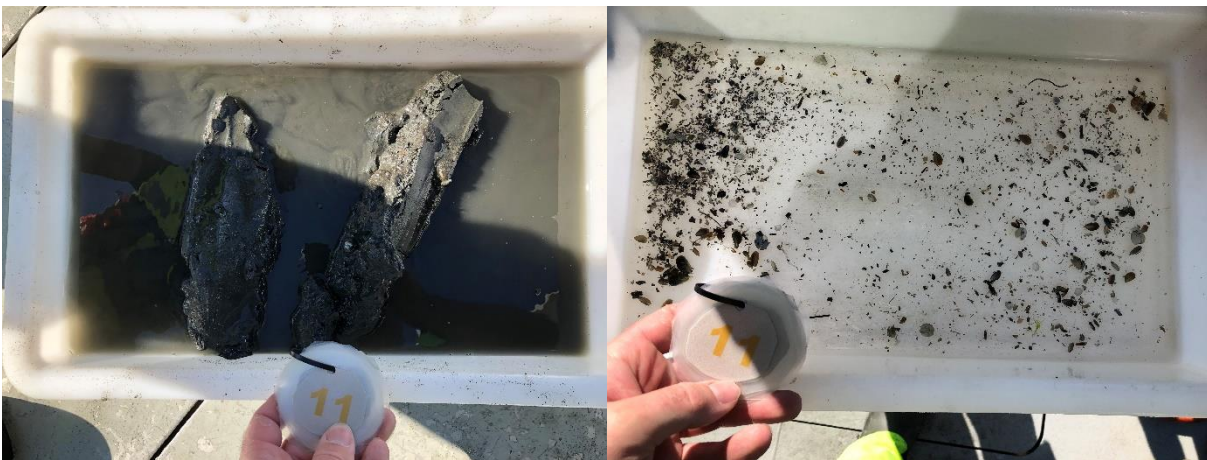
Figur 16: Bilder som viser sedimentet fra stasjon 11 før og etter siling. Sedimentet besto av leire, silt og skjellsand. Foto: Aqua Kompetanse AS.

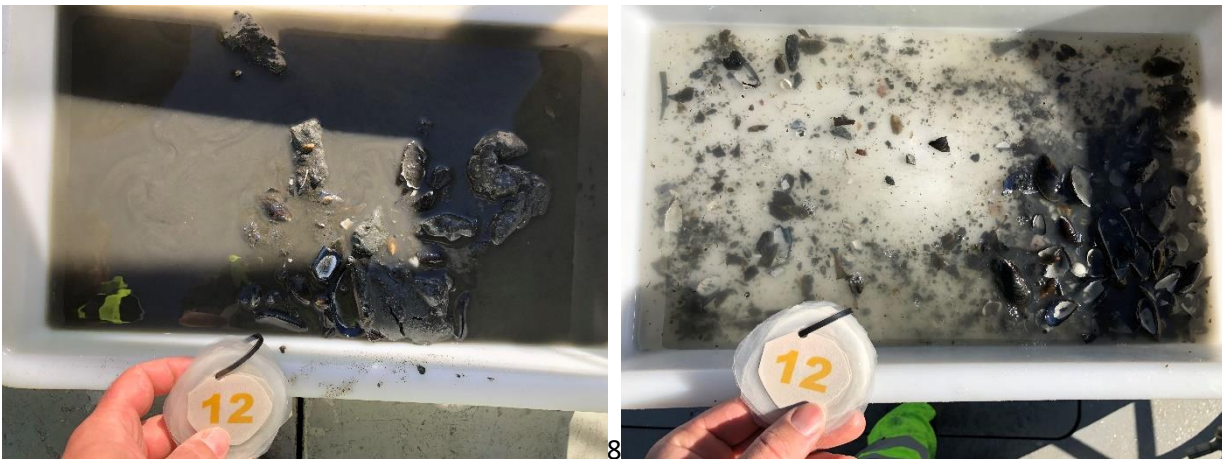
Figur 17: Bilder som viser sedimentet fra stasjon 12 før og etter siling. Sedimentet besto av leire, silt, grus og stein. Foto: Aqua Kompetanse AS.

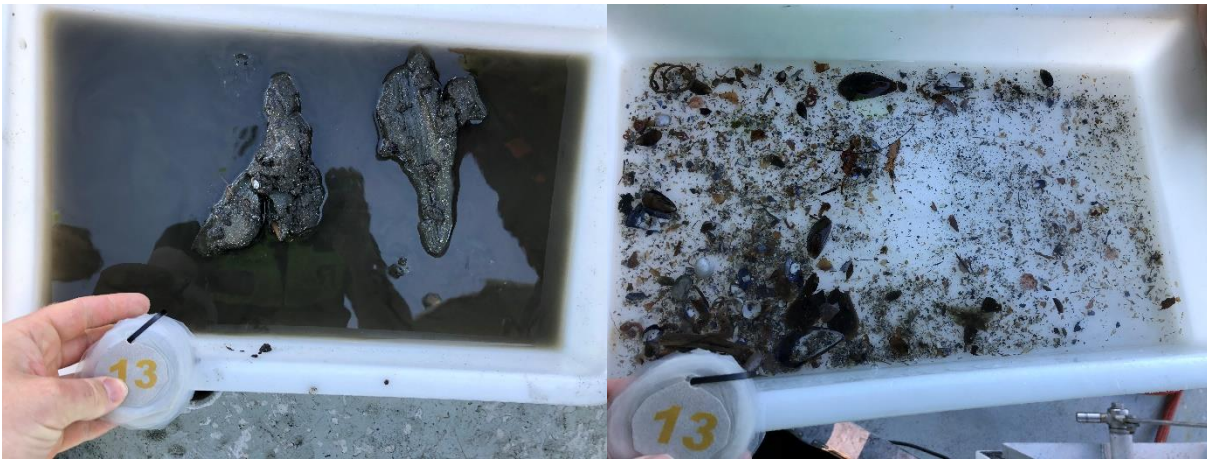
Figur 18: Bilder som viser sedimentet fra stasjon 13 før og etter siling. Sedimentet besto av leire silt og skjellsand. Foto: Aqua Kompetanse AS.

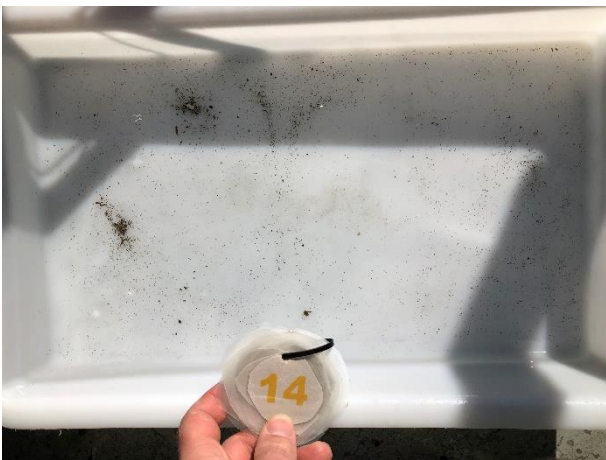
Figur 19: Bilde som viser sedimentet fra stasjon 14. Sedimentet besto av fjellbunn. Foto: Aqua Kompetanse AS.

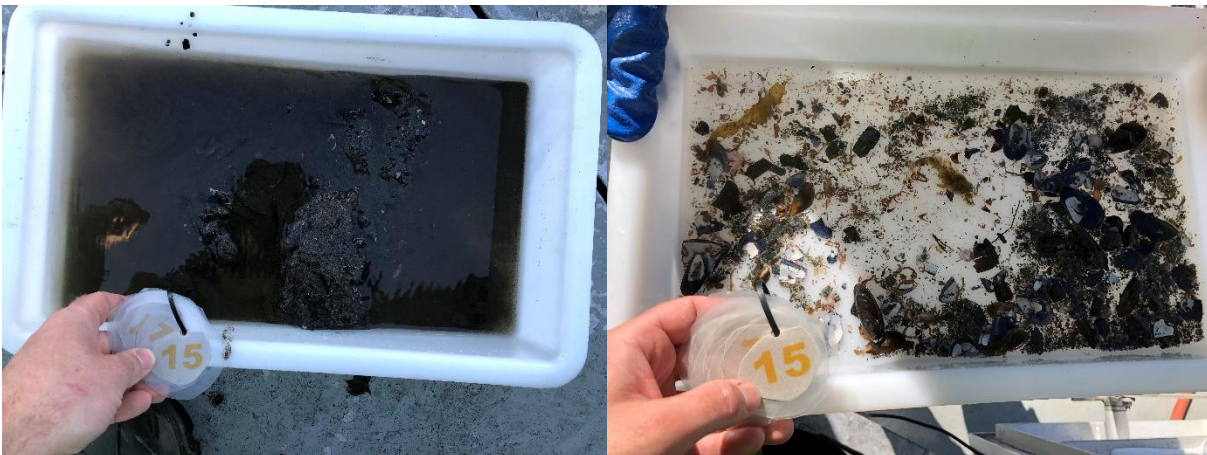
Figur 20: Bilder som viser sedimentet fra stasjon 15 før og etter siling. Sedimentet besto av leire, silt, skjellsand og stein. Foto: Aqua Kompetanse AS.

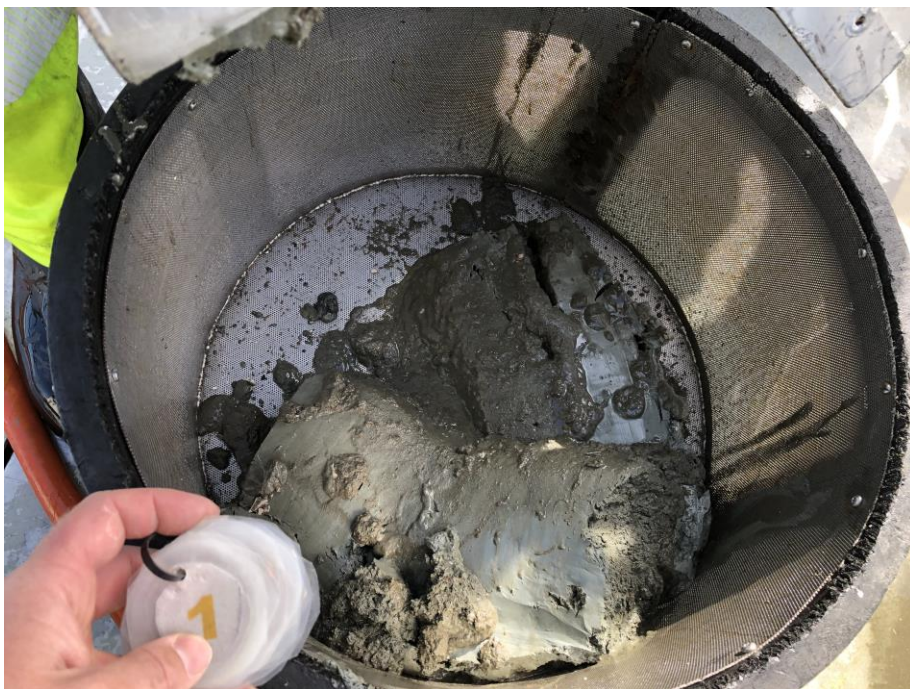
Figur 9-1: Bilde av sedimentet ved C1. Sedimentet besto av leire. Foto: Aqua Kompetanse AS.

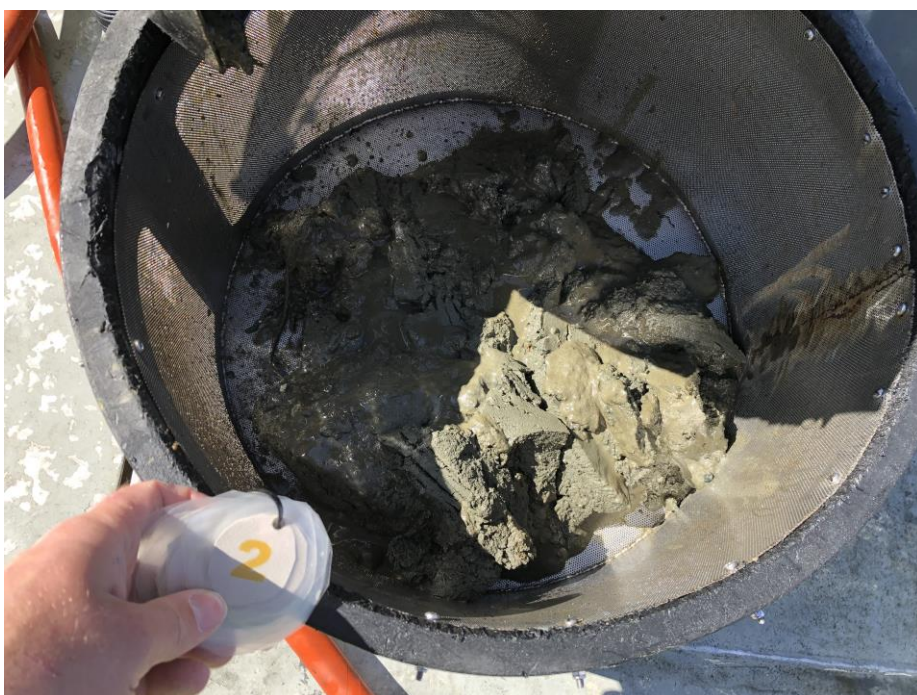
Figur 9-2: Bilde av sedimentet ved C2. Sedimentet besto av silt, sand og stein.

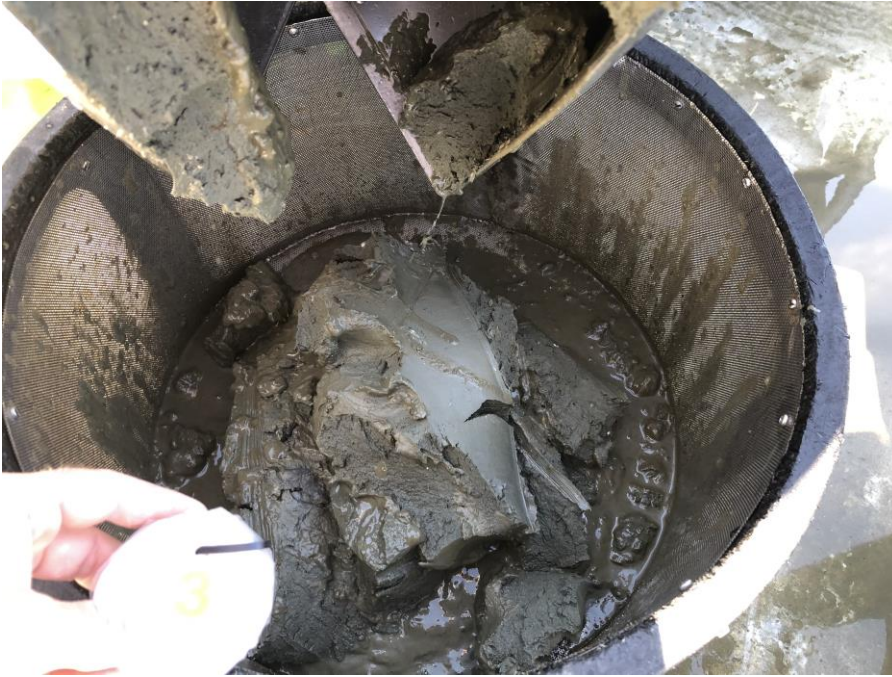
Figur 9-3: Bilde av sedimentet ved C3. Sedimentet besto av leire. Foto: Aqua Kompetanse AS.

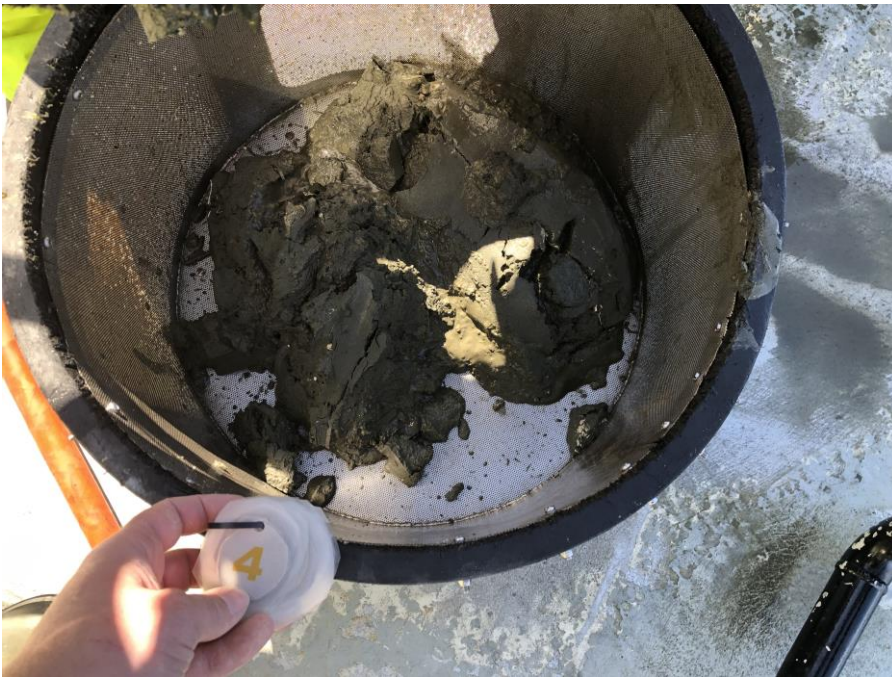
Figur 9-4: Bilde av sedimentet ved C4. Sedimentet besto av sand og silt. Foto: Aqua Kompetanse AS.

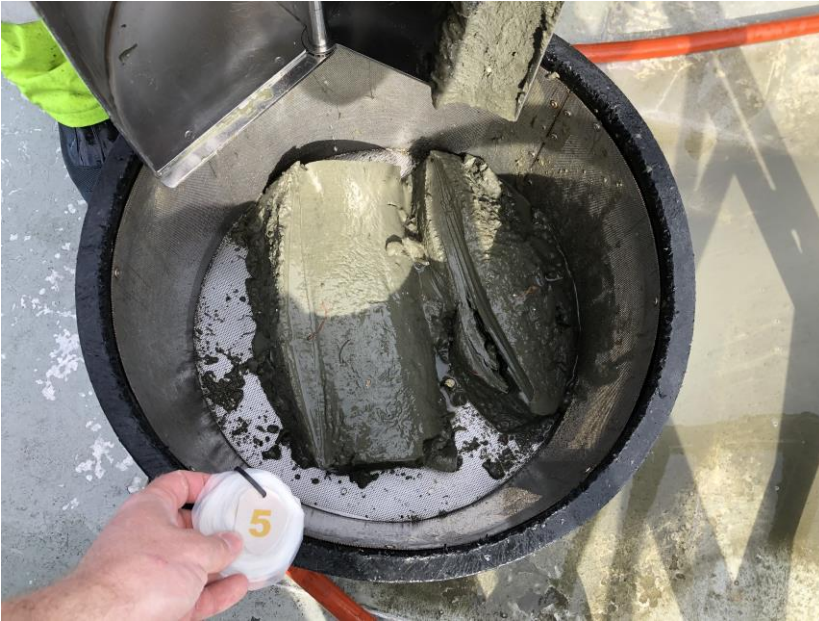
Figur 9-5: Bilde av sedimentet ved C5. Sedimentet besto av leire. Foto: Aqua Kompetanse AS.

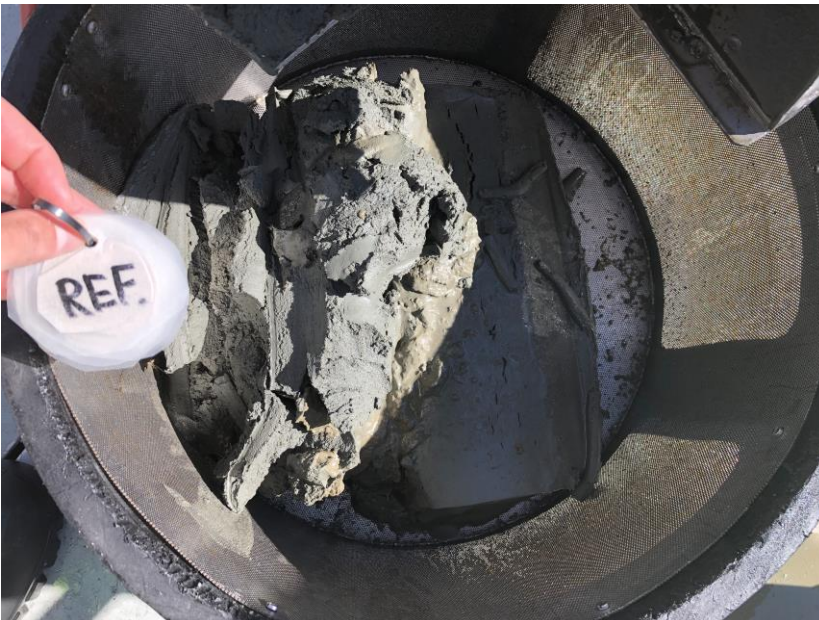
Figur 9-6: Bilde av sedimentet ved Cref. Sedimentet besto av leire. Foto: Aqua Kompetanse AS.
