## Forundersøkelse ved Nedre Kvarv i Sørfold kommune, 2023

Mowi Seawater Norway AS

**Etter Norsk Standard NS 9410: 2016**

Rapportens tittel: <b>Forundersøkelse ved Nedre Kvarv i Sørfold kommune, 2023</b>			
Lokalitet: Nedre Kvarv Lokalitetsnummer: 10513	Rapportdato: 15.12.2023 Rapportnummer: 2899-12-23FU	Antall sider uten vedlegg: 19 Antall sider totalt: 33	
Oppdragsgiver: Mowi Seawater Norway AS	Kontaktperson: June Saltkjevik	Omsøkt MTB: 5400 tonn	
Kommune: Sørfold	Fylke: Nordland	Koordinater: 67°27.509'N, 15°30.695'Ø	
<b>Rapporten omfatter et sammendrag av</b>			
Rapportnr. 2001-5-23S Rapportnr. 2516-8-23AB Rapportnr. 2074-2-23C	Havbunnskartlegging Vannstrømmålinger B-undersøkelse C-undersøkelse	5, 15, 36, 84 og 209 meter 10+ 12 stasjoner 5 stasjoner	17.01.–04.05.2023 22.08.2023 27.02.2023
Emneord: havbunnskartlegging; batymetri; vannstrøm; doppler; overflatestrøm; vannutskiftningsstrøm; dimensjoneringsstrøm; spredningsstrøm; bunnstrøm; vannutskiftning; miljøtilstand; miljøovervåking; sediment; elektrokjemi; sensoriske registreringer			ID 1582-1.4 Rapporten er tilgjengelig ved forespørsel

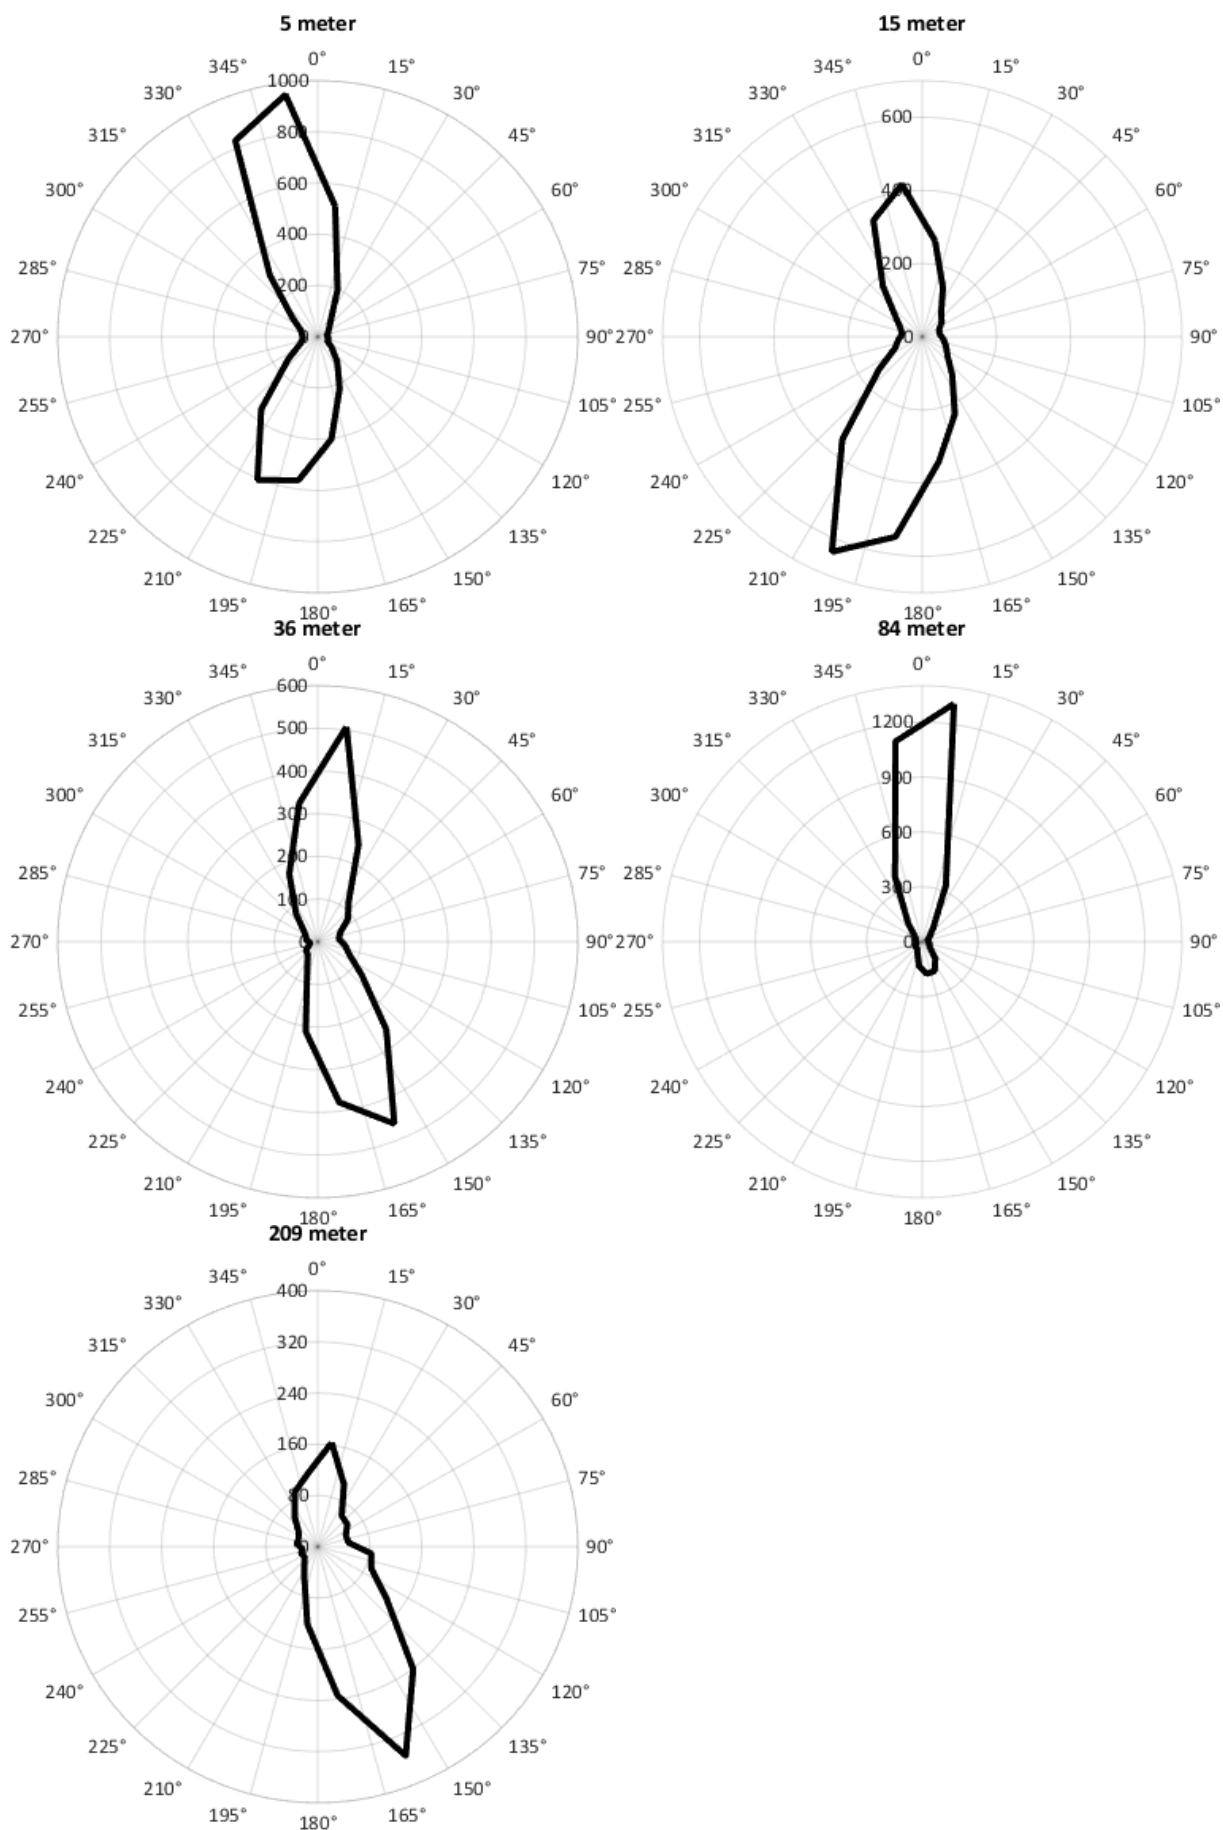
**Figur 4:** Vanntransport ( $m^3/m^2/dag$ ) for hver 15° sektor på 5, 15, 36, 84 og 209 meters dyp ved Nedre Kvarv i perioden 17.01.–04.05.2023.

Lokalitet Nedre Kvarv ligger på østsiden av fjorden Sørfolda i kommunen Sørfold. Innerste del av Sørfolda er orientert i nord-sørlig retning, og gjelder området ved Nedre Kvarv. Batymetrien i målepunktet skrår nedover mot vest, og er orientert i nord-sørlig retning. Vannstrømmen ved Nedre Kvarv styres av batymetrien i området, og drives i hovedsak av tidevannet. Vannstrømmen på 5 meters dyp har størst vanntransport rettet mot nord, med en sekundærkomponent rettet mot sør-sørvest. På 15 meters dyp registreres størst vanntransport mot sør-sørvest, med en sekundærkomponent mot nord. På 36 meters dyp er det omtrent lik vanntransport rettet mot nord og sør-sørøst. På 84 meter dyp er størst vanntransport mot nord, og på 209 meters dyp mot sør-sørøst med en mindre sekundærkomponent mot nord. **Tabell 4** viser hovedresultatene fra vannstrømmålingene ved Nedre Kvarv, og **Figur 4** viser vanntransporten (fluksen) for alle fem dyp. **Figur 6** viser plassering av strømrigg i forhold til planlagt anleggsplassering. For tidsserier over strømhastighet og -retning, frekvensfordeling av strømhastighet og frekvensfordeling av strømreretning, se **Vedlegg B**.

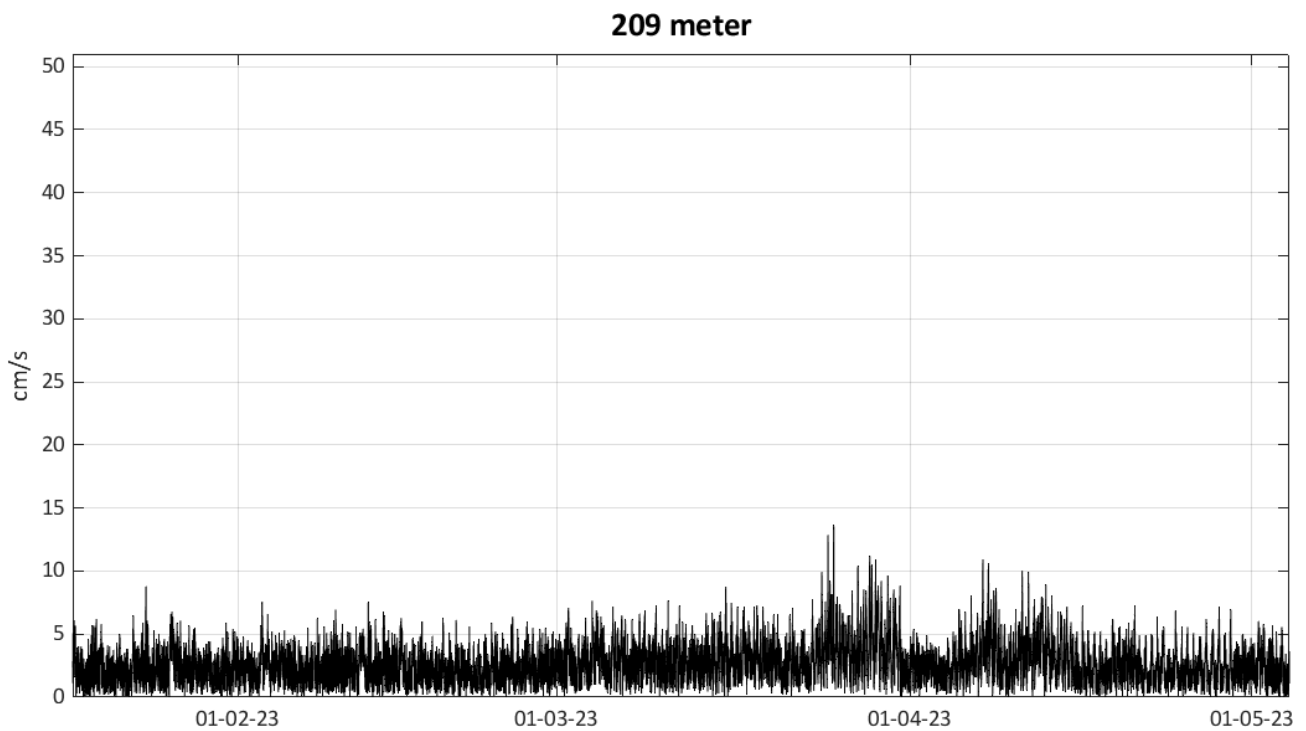
**Figur B-5:** Vannstrømhastighet (cm/s) på 209 meters dyp ved Nedre Kvarv i perioden 17.01.–04.05.2023.
